## **RELATÓRIO TÉCNICO**

**HIDROGEOLOGIA, ABASTECIMENTO DE ÁGUA, CONTAMINAÇÃO DAS ÁGUAS SUBTERRÂNEAS, COM PROPOSTAS PARA MELHORIAS SANITÁRIAS, DA HISTÓRICA VILA DE CARÁIVA, PORTO SEGURO, BAHIA.**

**Salvador, agosto de 2018**

**Cliente: Conselho Comunitário e Ambiental de Caraíva (CCAC)**

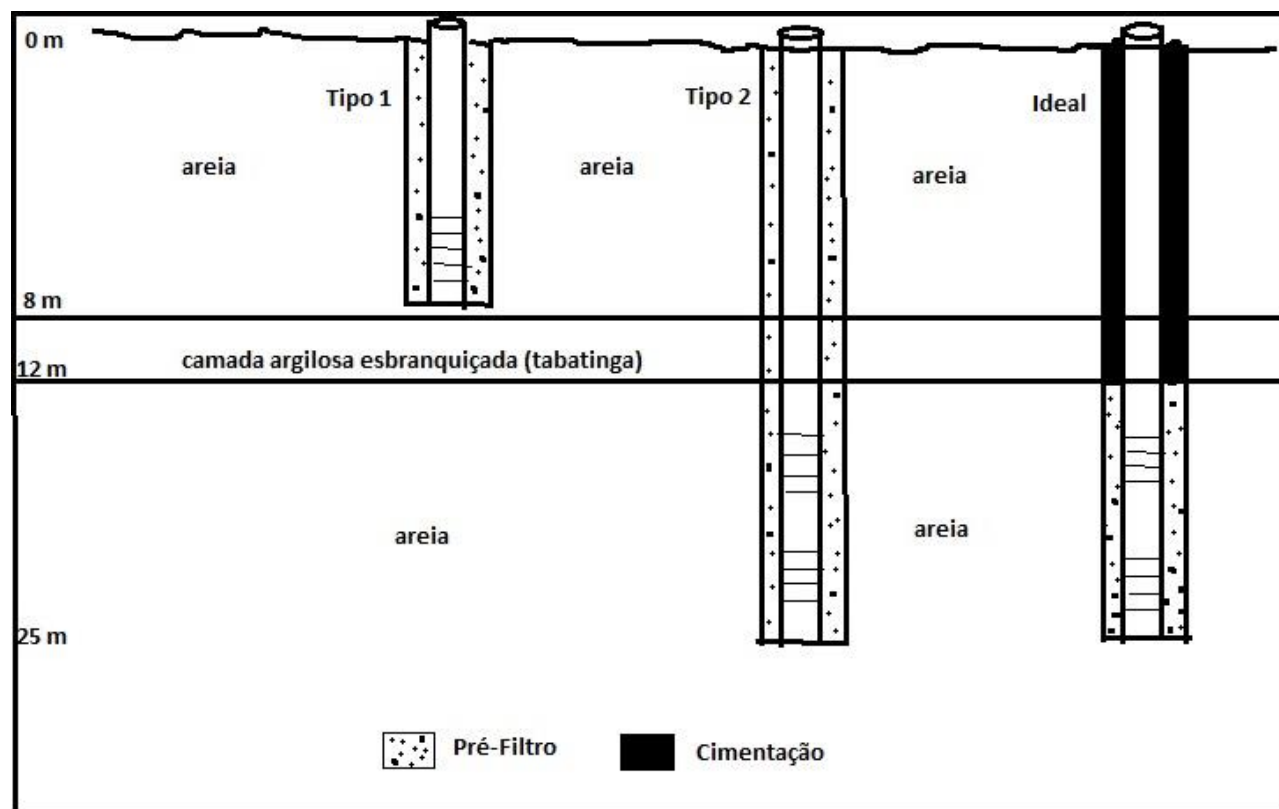
Na Figura 5 abaixo, um perfil esquemático dos poços existentes e um terceiro de um poço ideal visando proteção sanitária, evitando contaminação de fossas e esgotos.

**Figura 5-** Tipos 1 e 2 de poços existentes no povoado (segundo relatos) e poço ideal visando isolar o aquífero superior livre, mais passível de contaminação.

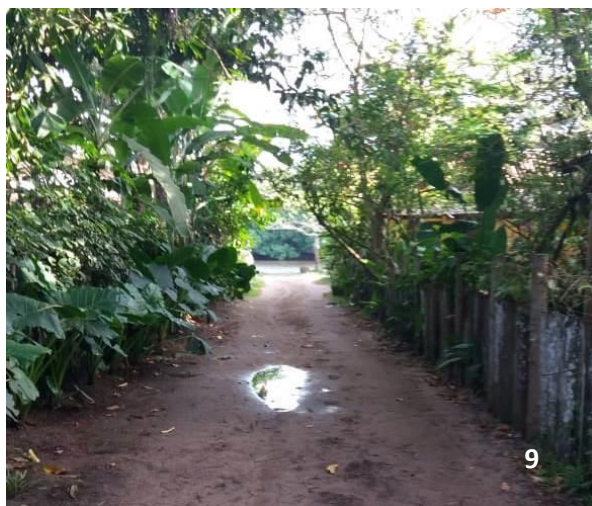
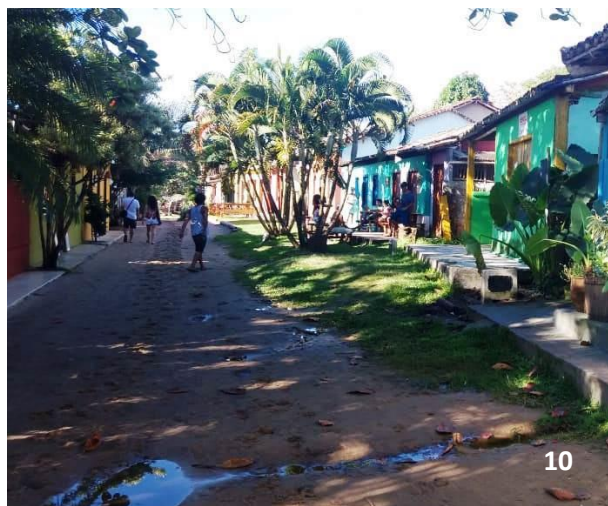
Na parte baixa da vila, nas margens do rio, onde fica a rua principal que concentra a maioria dos restaurantes, bares e lojas, é onde se encontra a situação mais precária por causa da pequena profundidade do lençol freático, associada a adição de esgotos e dejetos domésticos que torna esta profundidade ainda mais rasa, a ponto de ocorrerem umidades permanentes em trechos da rua.

**Fotos 9 e 10-** Rua de acesso ( 9) e rua principal ( 10), com presença de umidade permanente provocada possivelmente pela elevação do lençol freático pela adição dos efluentes domésticos. Na rua principal detalhe também de despejo de esgoto diretamente na via pública.

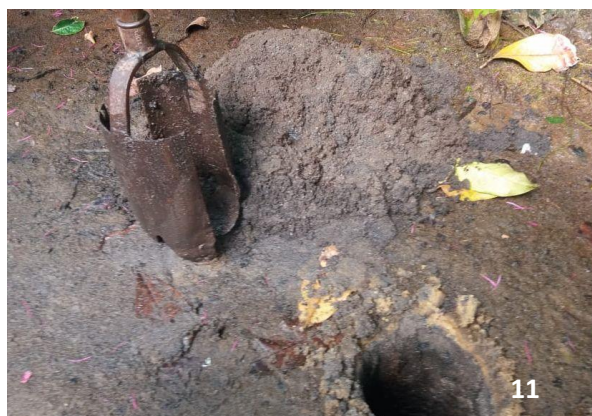
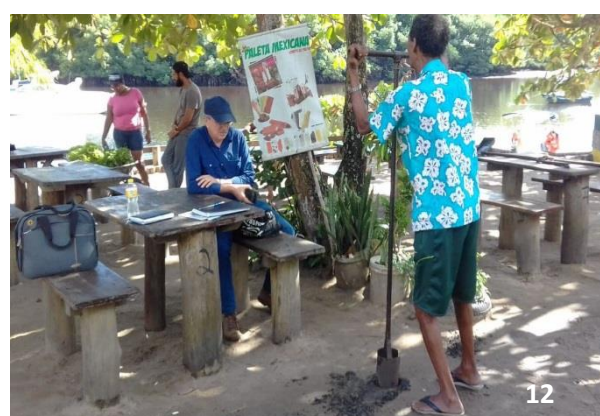
Com finalidade de entender melhor essas umidades foram executados dois furos com trado, até atingirem o lençol freático. Foi observado que desde os primeiros centímetros a umidade é grande, apesar de serem dias ensolarados. Foras as seguintes as constatações:

- a) no primeiro furo, na rua de acesso para o a rua principal, próximo à poça de água da foto 9 acima, sob coordenadas 484213 E/ 8141866 N, o topo do lençol freático ocorreu com a profundidade de 0,60m, apesar do nível do rio está a 1,80m abaixo. É esperado, óbvio, uma diferença entre o nível do lençol freático e o nível do rio, mas não tanto assim.
- b) No segundo furo, na rua principal, um pouco antes da base da foto 10 acima, um furo a trado detectou o topo do lençol freático a 0,55m; como no primeiro furo, acima do esperado com relação ao nível do rio Caraíva.

**Fotos 11 e 12-** Furos à trado para verificação da profundidade do lençol freático. Foto 11 na rua de acesso à rua principal; foto 12, na rua principal.
